# 一种 ARINC659 总线通信故障检测方法

针对数据处理单元在系统联试过程中 ARINC659 总线偶发通信故障问题,基于系统硬件结构和工作原理,文章对软硬件故障因素及收发器信号质量进行了深入分析。通过测量发现,信号在传输过程中因多过孔导致的反射和寄生效应是影响信号质量的主要原因,总线寄生参数过大会引发信号畸变,进而造成通信故障。为此,提出了一种检测方法,重点分析了总线端接影响和信道寄生参数对信号传输的影响,并通过建立仿真模型,对 BTL 驱动端电容变化参数进行仿真验证。仿真结果表明,信道寄生参数过大会显著影响信号完整性,导致 ARINC659 总线通信故障。针对这一问题,提出了优化底板总线隔离设计及控制总线 AO 端传输时间参数的解决方案。仿真验证结果表明,该方法能够有效降低信号反射和寄生效应,避免系统级通信故障的发生,为解决类似问题提供了理论依据和实践参考。

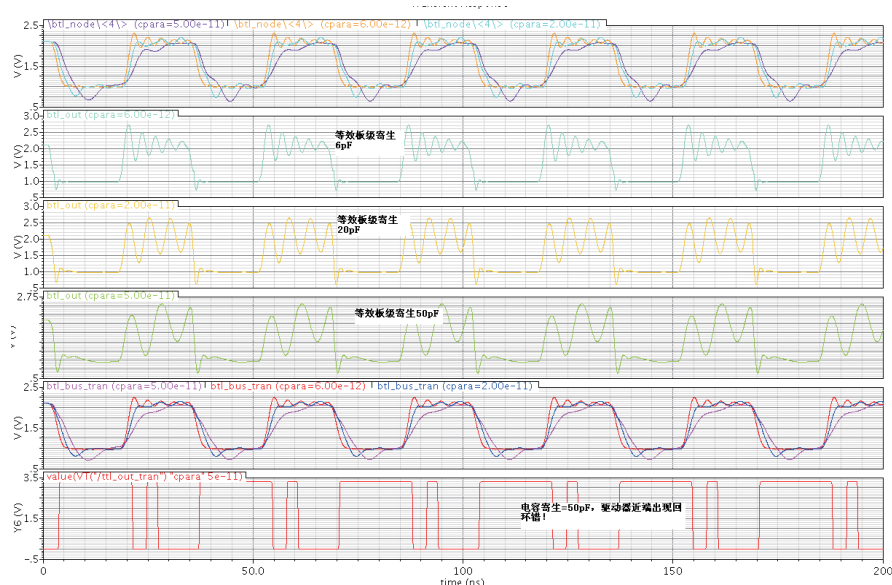
图4 BTL驱动端电容变化模拟分析

在寄生电容达到 50 pF 时, BTL 收发器输出端出现剧烈的振荡, 波形严重畸变, 最终导致回环的数据出错。PCB 的走线长度越长, 寄生的参数越大, PCB 走线寄生主要以寄生电容  $C$  为主, 并有串联的电感  $L$  和电阻  $R$  集成。

从上述仿真结果分析可知, 当 ARINC659 总线信号信道长度过长, 寄生电容过大, BTL 收发器输出端会出现剧烈的振荡, 波形显著变差。通过检查母板走线发现 Bx 总线在母板上对应的信号线较长, 说明“信道寄生参数过大”已经严重影响总线波形, 是导致通信故障的一个根本原因, 因此本次故障是由于“信道寄生参数影响”引起“ARINC659 总线 BTL 信号畸变”, 最终导致故障发生。

底板总线隔离设计应当满足为每条总线设计地平面, 在尽可能范围内, 地平面承载仅与此总线有关的电流, 即仅通过此总线的收发器和端接器的电流。如果其他总线与此总线 ( $A_x, A_y, B_x, B_y$ ) 具有相同的故障封锁区, 共享同一个地平面。在一个故障封锁区内的所有总线, 包括其收发器和端接器, 必须有确切的相同电源。所有导致地平面内的返回电流的信号线走线, 必须在保持总线阻抗的同时, 与地平面尽可能地接近。

因此, 考虑到设备总线固定问题, 通过验证不同参数指标可知,  $t_{TLH\_AO}$  参数对设备 Bx 总线故障比较敏感, 且  $t_{TLH\_AO}$  参数在 1~7 ns 之间均为合格, 当  $t_{TLH\_AO}$  参数小于 3.1 ns 指标时, 故障均未再发生。
