航电系统 FC 网络通信可靠性研究

摘要

航电系统交换网络，为各子系统提供互联支持和实时、确定的网络运行模式，并对网络进行可靠性控制。针对航电系统交换网络在频繁接插过程中出现的偶发无法上线问题，通过分析系统网络架构和工作原理，研究端口通信测量方法以及仿真分析和验证，确定 FC 端口发生物理上的紧合和分离会造成 FPGA 的 GTX 接收端口出现异常。完善 FPGA 接收 GTX 逻辑设计，对 GTX 接收组件进行接收数据检测可靠复位，可解决链路同步问题，为航电系统工程应用奠定基础。

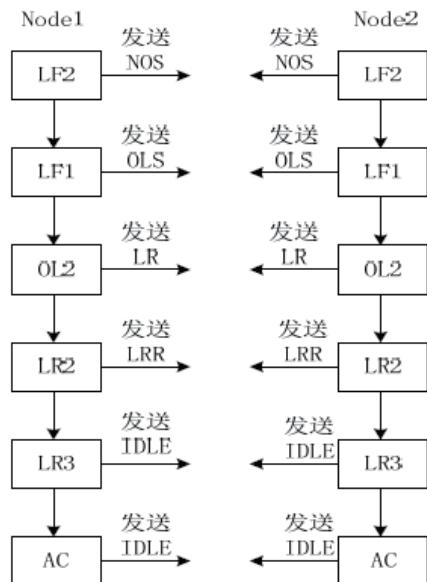
图 2 FC 原语跳转序列

展示这些信号的状态编号。故障发生时, 通过测试, FC 网络交换模块持续发送 NOS 原语, 数据记录单元 FC 板卡持续发送 OLS 原语。根据 FC 协议 (FC-FS), 当 FC 链路中的某一个模块上电或插拔光纤时, FC 原语的跳转序列如图 2 所示。刚开始时, 两个模块互相发送 NOS 原语, 当检测到对应模块发送 NOS 原语后, 即跳转至 OLS 原语, 通过原语测试, 发现故障发生时, 网络交换模块没有执行从 NOS 原语到 OLS 原语的跳转。通过 FC 分析仪捕获的原语, 可以看到, 频繁插拔端口光纤过程中, FC 端口发生物理上的紧合和分离, 原语没有正常跳转, 从而产生了不符合 8 B/10 B 编码规则的数据, 因此, 通信中断, FC 端口偶发不能上线。

在地面系统联试过程中, 通过频繁插拔数据记录单元端 FC 光纤, FC 端口发生物理上的紧合和分离, 数据记录单元发送了不符合 8 B/10 B 编码的数据, 使网络交换模块 FPGA 中高速收发器工作异常。异常工作的高速收发器提供给 FC 端口状态机错误数据, 导致 FC 端口状态机偶发无法正常跳转, 最终导致了该端口偶发不上线的故障。
