航电系统 FC 网络通信可靠性研究

摘要

航电系统交换网络，为各子系统提供互联支持和实时、确定的网络运行模式，并对网络进行可靠性控制。针对航电系统交换网络在频繁接插过程中出现的偶发无法上线问题，通过分析系统网络架构和工作原理，研究端口通信测量方法以及仿真分析和验证，确定 FC 端口发生物理上的紧合和分离会造成 FPGA 的 GTX 接收端口出现异常。完善 FPGA 接收 GTX 逻辑设计，对 GTX 接收组件进行接收数据检测可靠复位，可解决链路同步问题，为航电系统工程应用奠定基础。

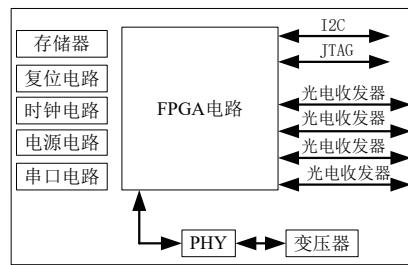
图 1 网络交换模块系统架构

网络交换模块主要完成 FC 网络运行配置数据存储、系统链路状态监测、网络时统控制、数据交换及网络数据监视功能，同时支持软件的在线更新和调试，能够进行单播、广播通信，支持两级交换网络的构建，支持帧优先级调度，具备配置、加载、端口监控、流消息控制等功能，能够满足数据、信号及控制信息的传输要求。其系统架构主要以 FPGA 为核心，外围搭配电源电路、时钟电路、复位电路、存储器电路、JTAG 接口电路、光电转换电路及外部接口组成，如图 1 所示。
